Zustandserkundung des Dachaufbaus der Kathedralekuppel am 25.02.2015
Sondierungsöffnung Bereich Kuppelfuß

Zustandsuntersuchung des Erzbistums Berlin vom 25. 02. 2015 **zur Vorbereitung des geplanten Umbaus**

Anlage zum Antrag des Erzbistums Berlin auf denkmalrechtliche Umbaugenehmigung vom 31.08.2017 (entspr. Akteneinsicht bei Behörden)

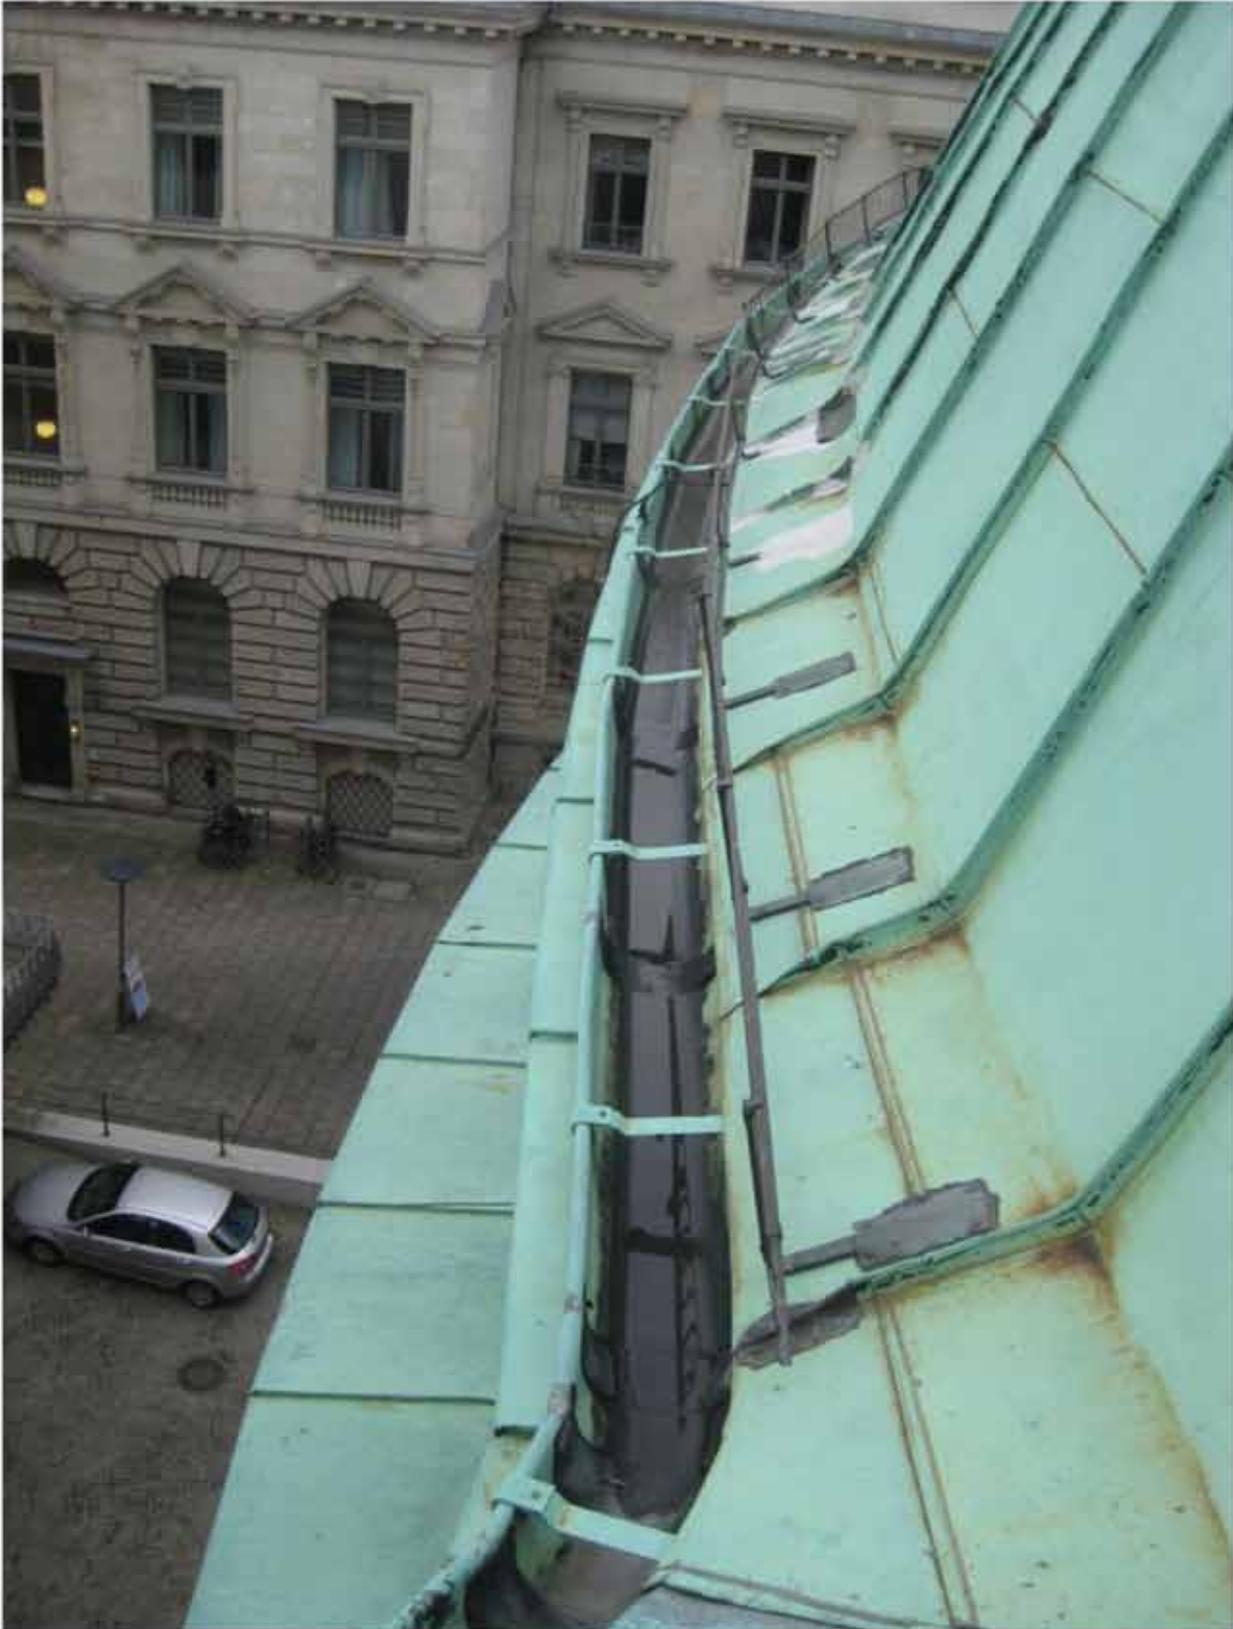
Bild 1

Allgemeiner Zustand der Dachdeckung am Kuppelfuß.

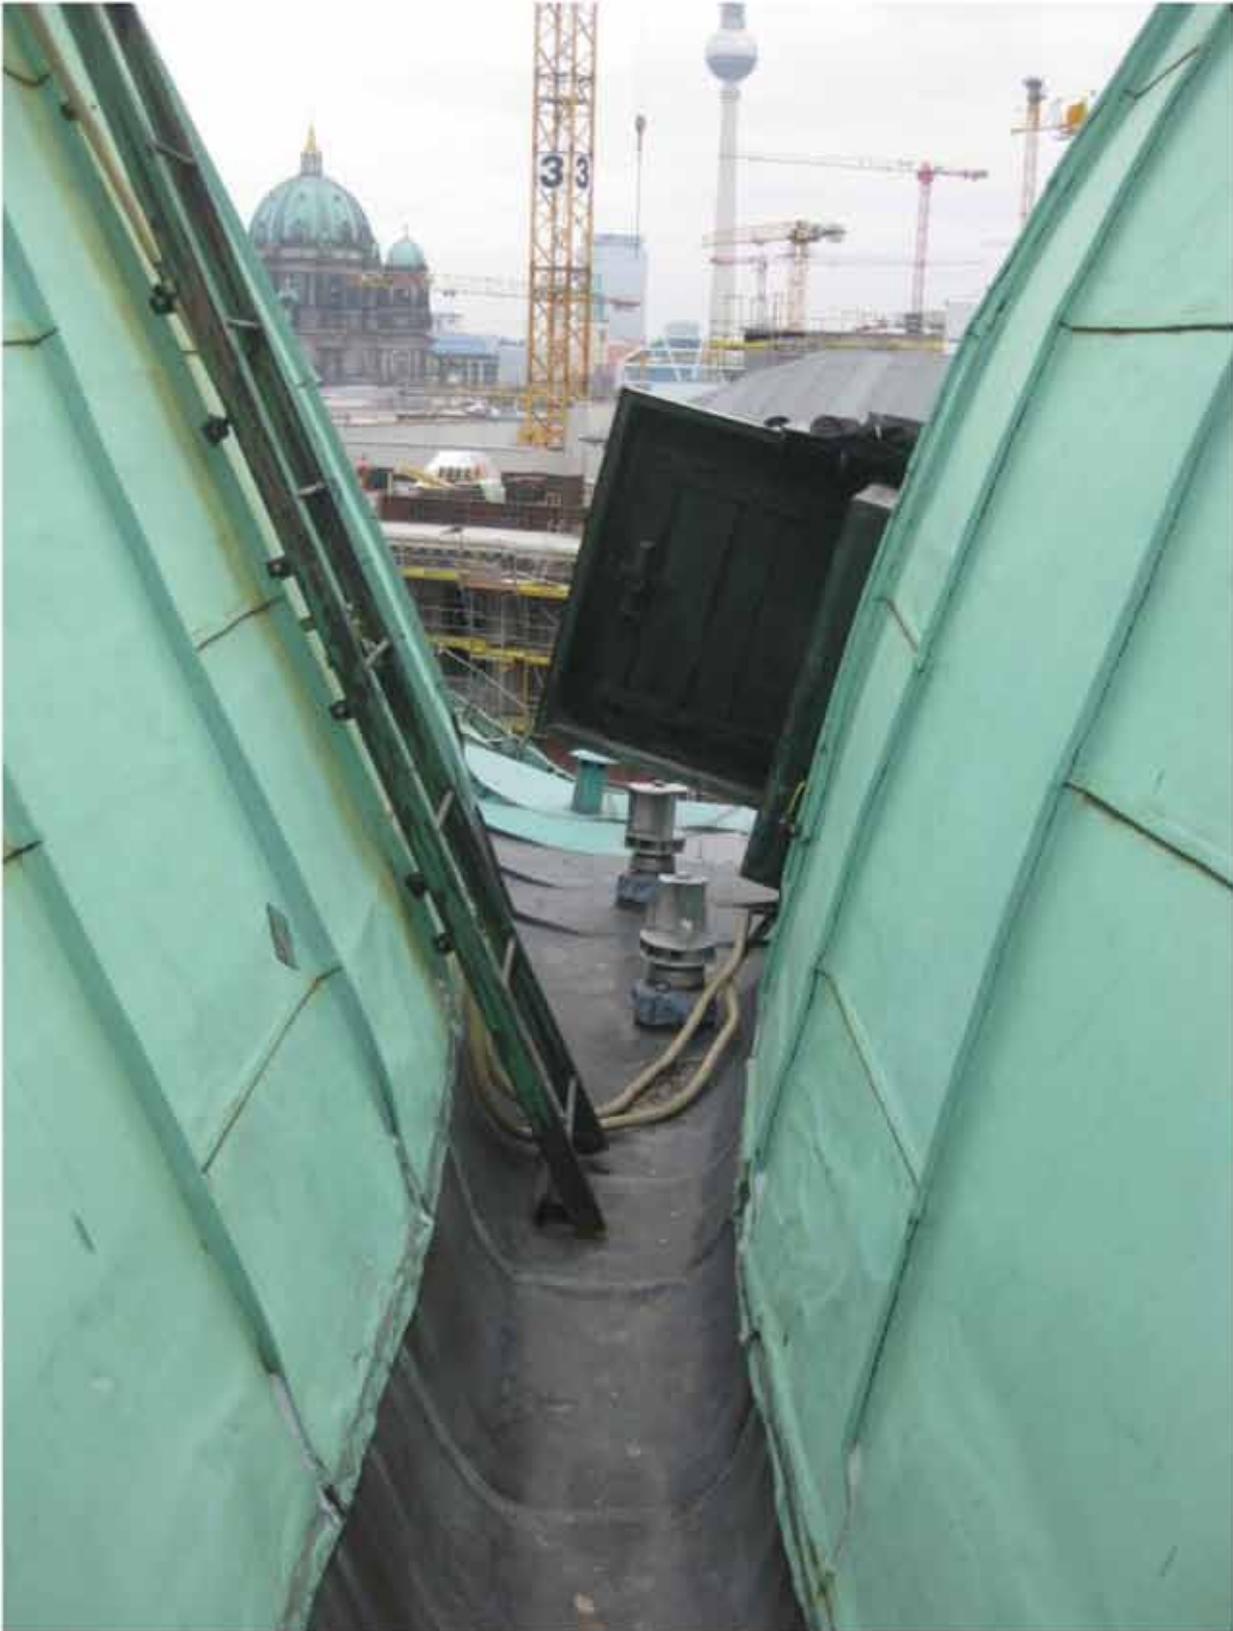
Bild 2

Kupfereindeckung im Übergang zwischen Hauptkuppel und Sakristeikuppel.
(Ummanteltes Endlosrohr dient zur Kabelführung für elektr. Lüfter im Okulus.)

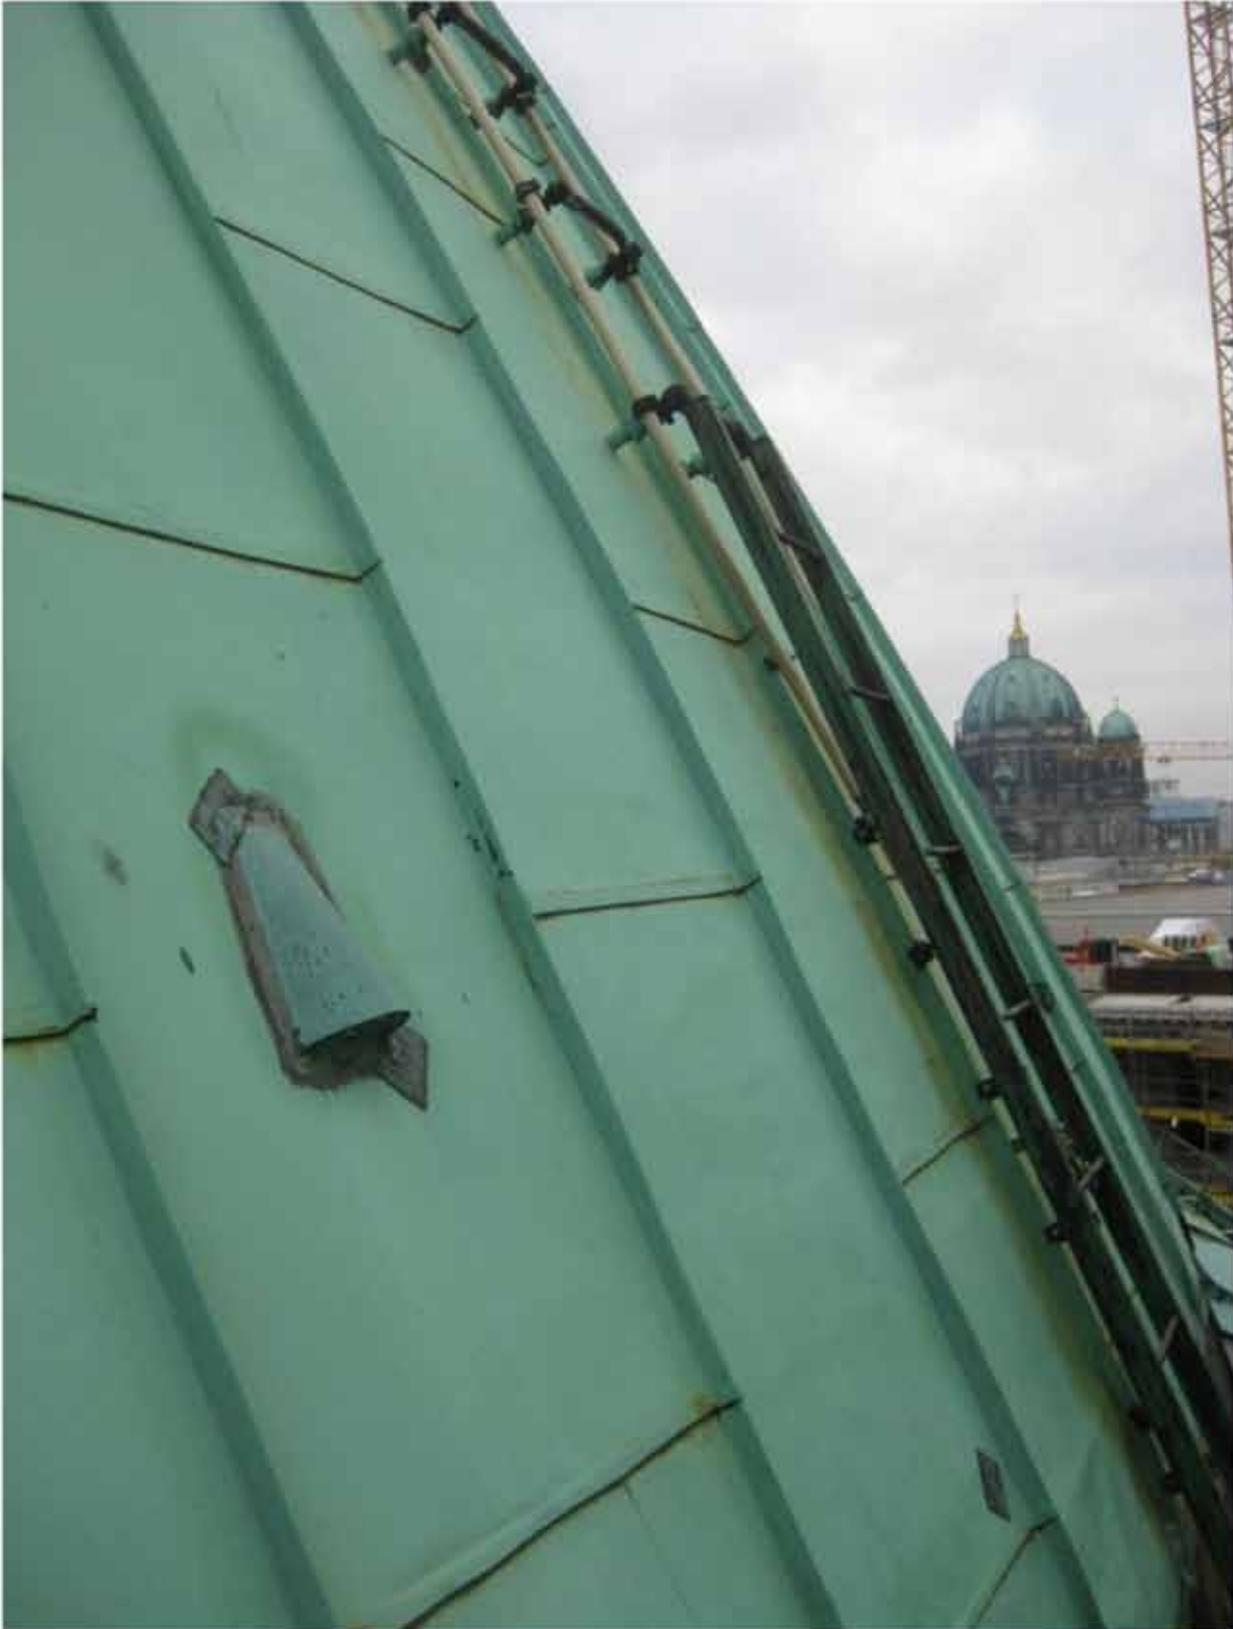
Bild 3

Zuluftöffnung zur Hinterlüftung der Dachhaut. (ca. 1,60m über OK Kuppelfuß)

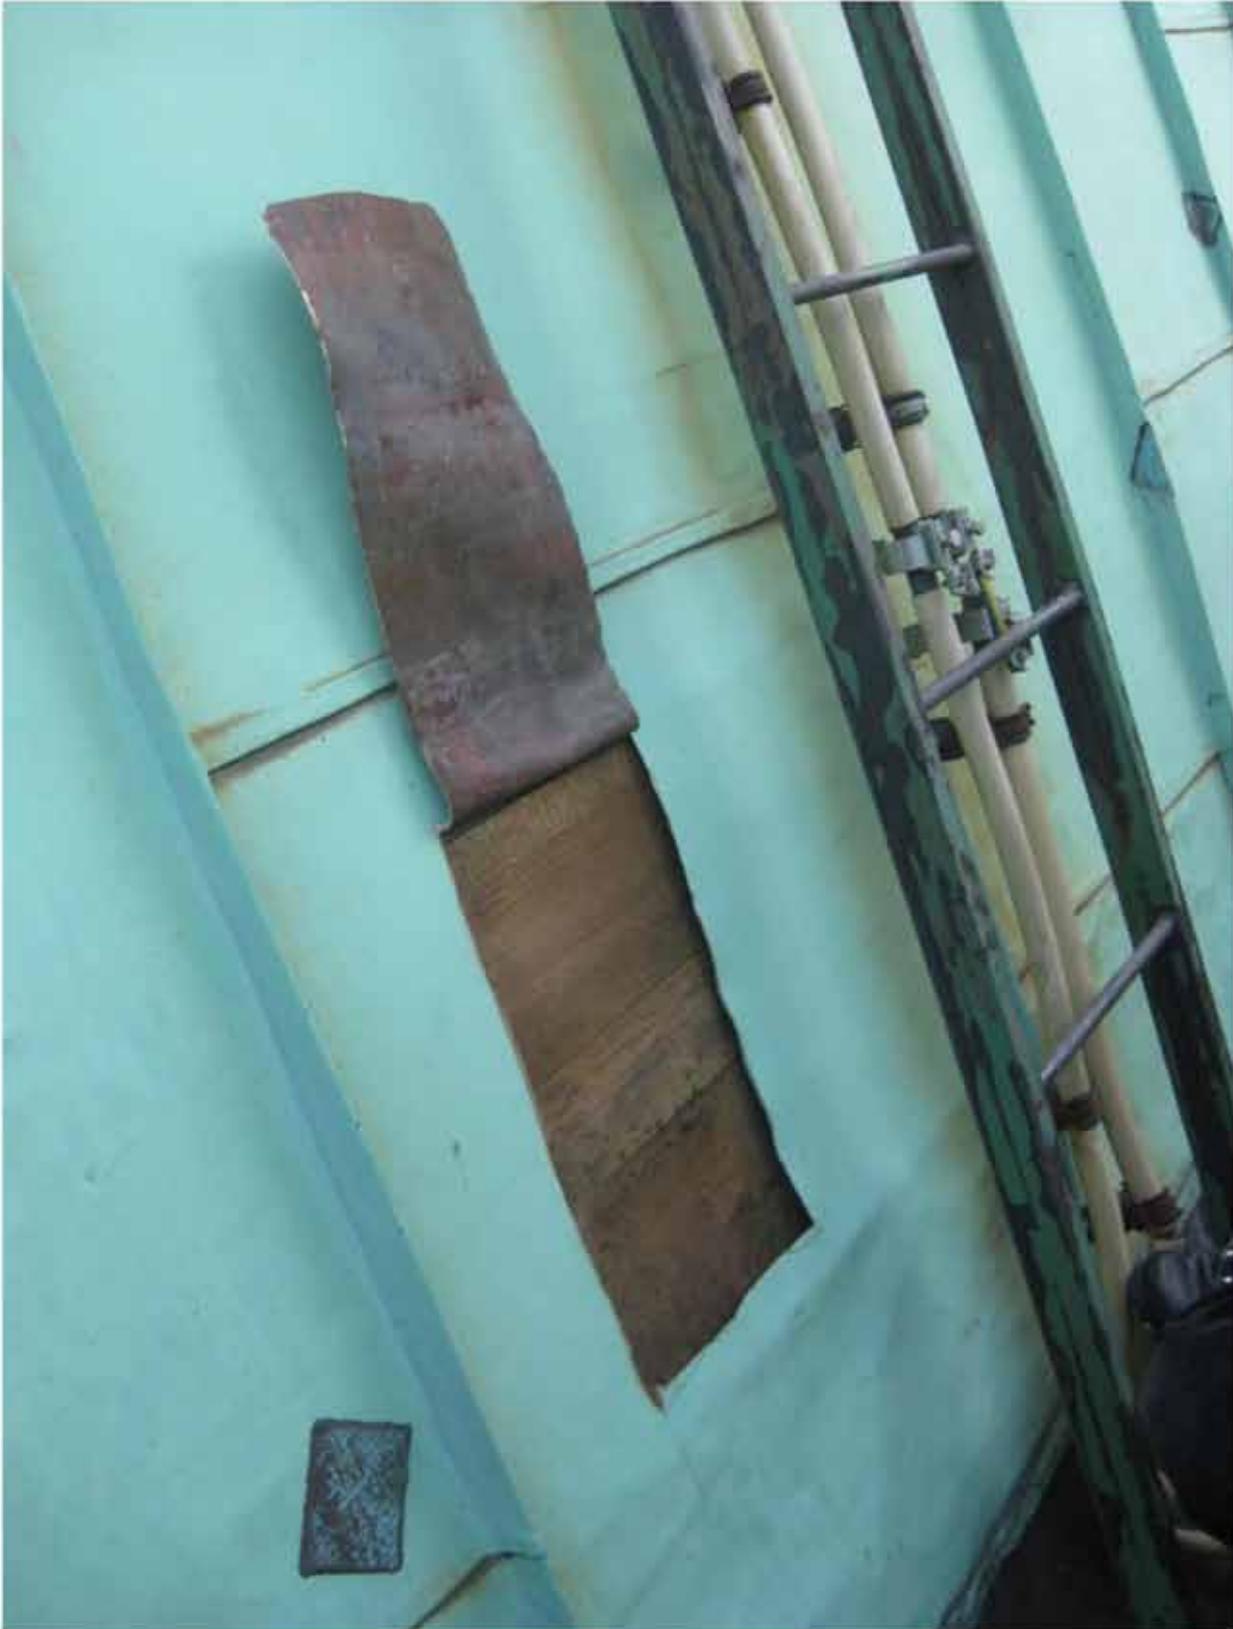
Bild 4

Öffnung des Kupferbleches. Blech bildet durch Spannung Hohlräume zur Brettschalung.
Kupferblechstärke ca. 1mm

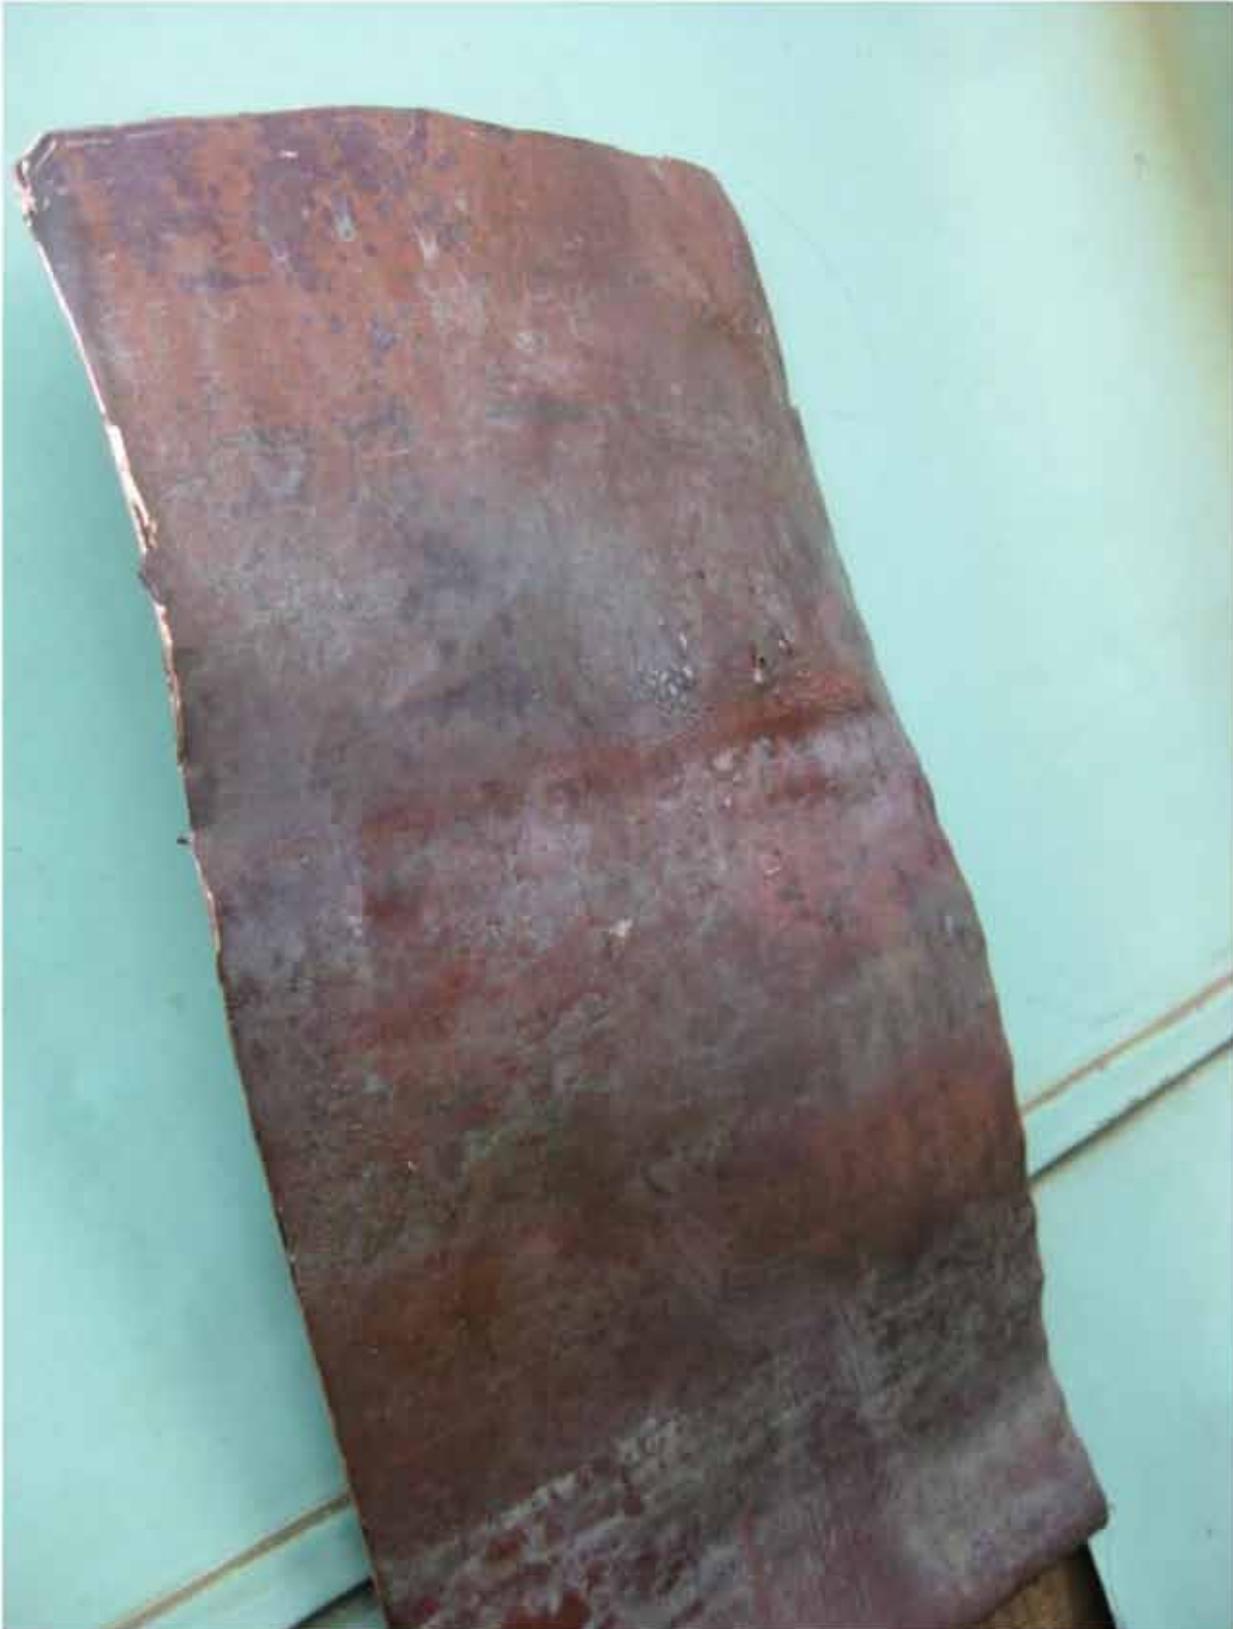
Bild 5

Unterseite des Blechs zeigt Kondenswasser in unterschiedlichem Ausmaß.
(Durgängig leichter Feuchtfilm, örtlich Tropfenbildung wo Blech auf Holz aufliegt.)

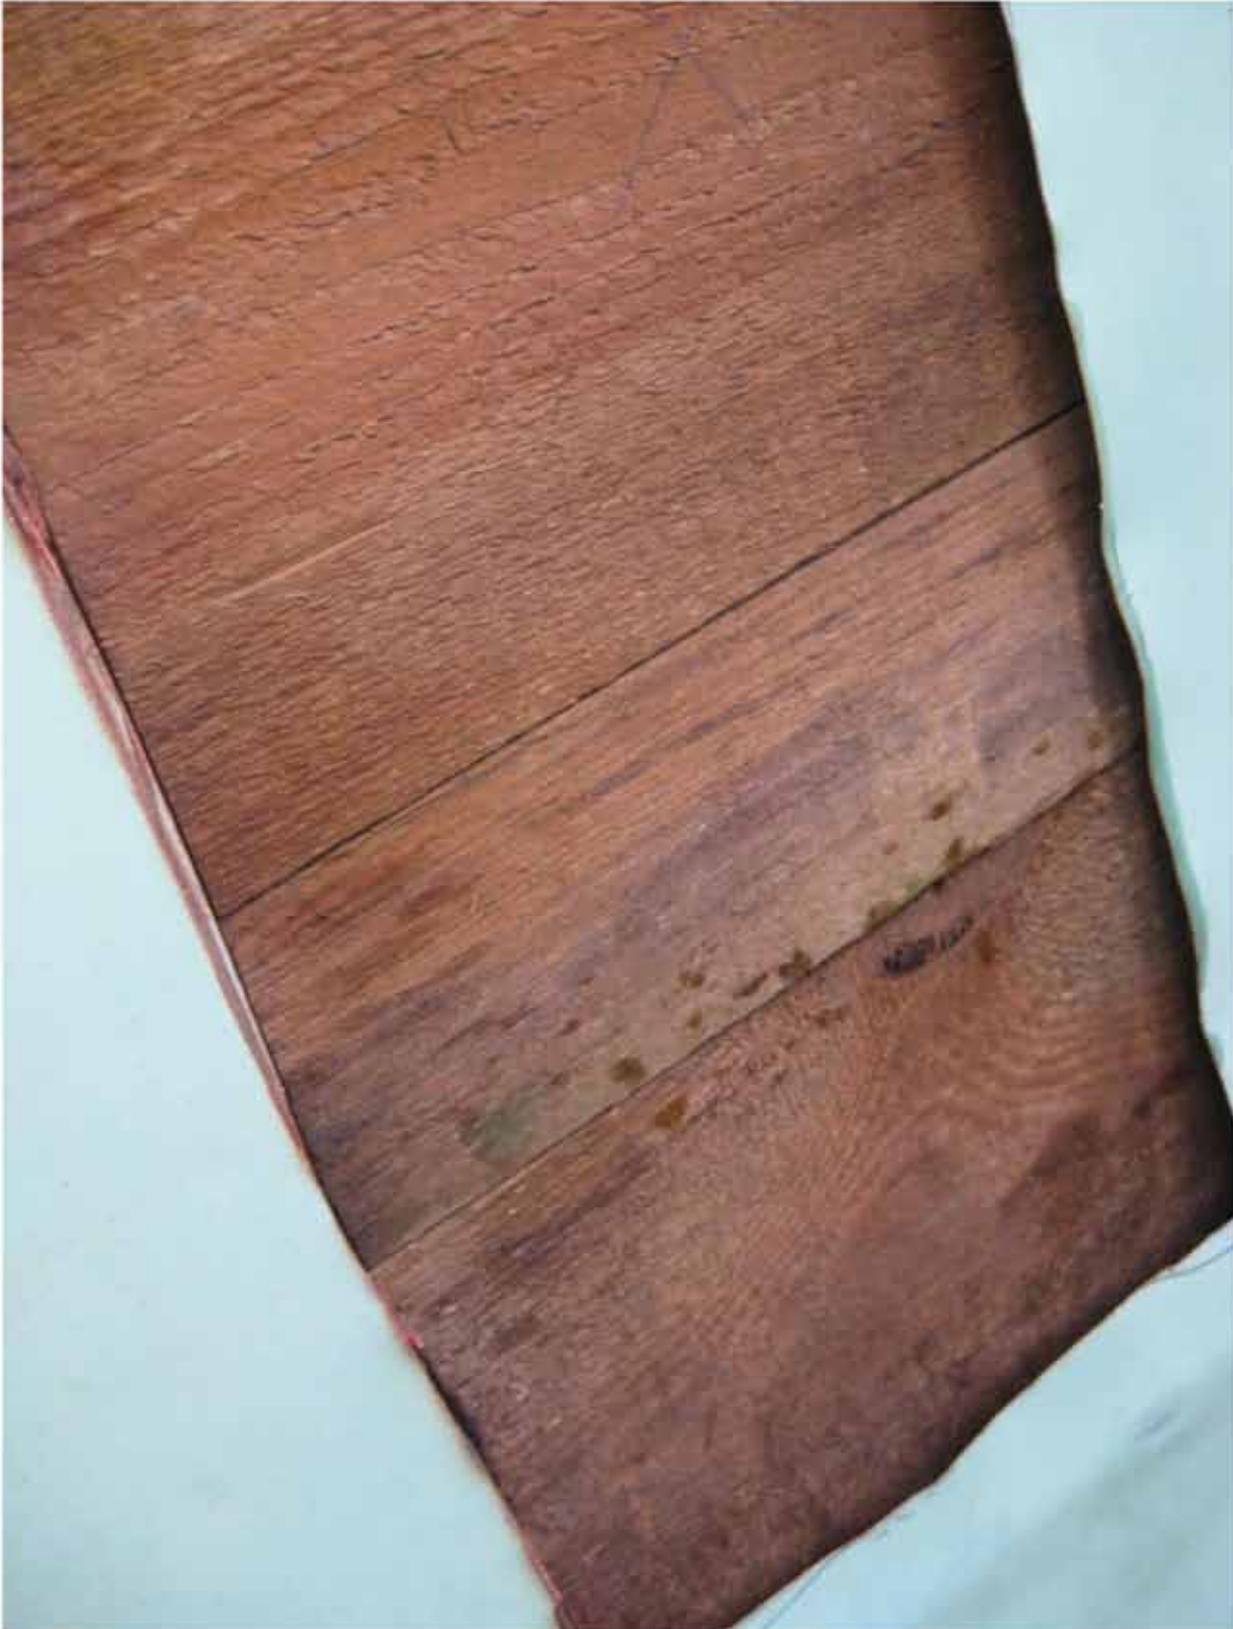
Bild 6

Brettschalung, (B/s= 250/25mm),stumpf gestoßen.
Holzoberfläche außenseitig flächig mit geringer Feuchte durch Kondensat. Erhöhte Feuchte in
Bereichen mit direktem Kontakt zum Kupferblech. Trennlage (Dachpappe o.ä.) fehlt.

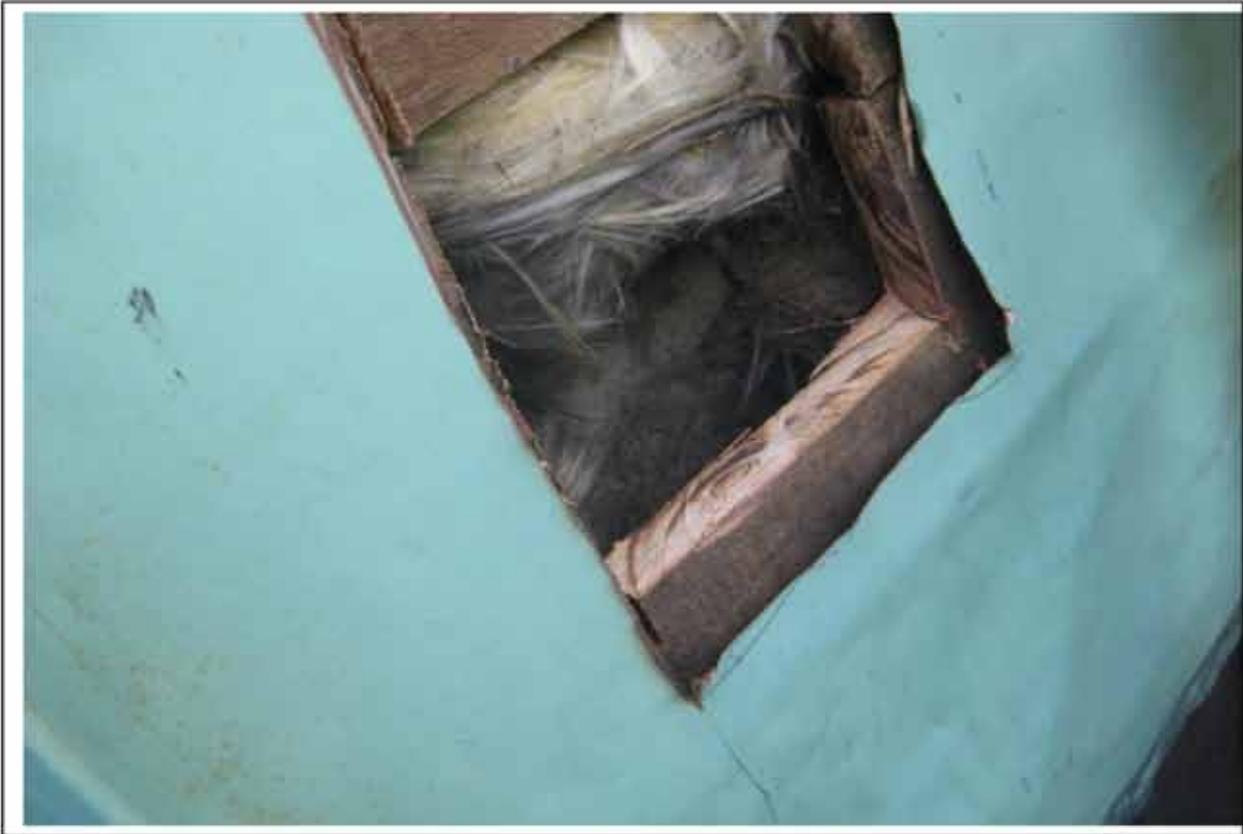
Bild 7 (oben)

Luftzwischenraum bis zur OK Betonschale mit Glaswolle, vermutlich Kamelit, ausgestopft. Unterseite der Schalung und Dämmwolle und Betonoberfläche zeigen keine auffällige Feuchte.

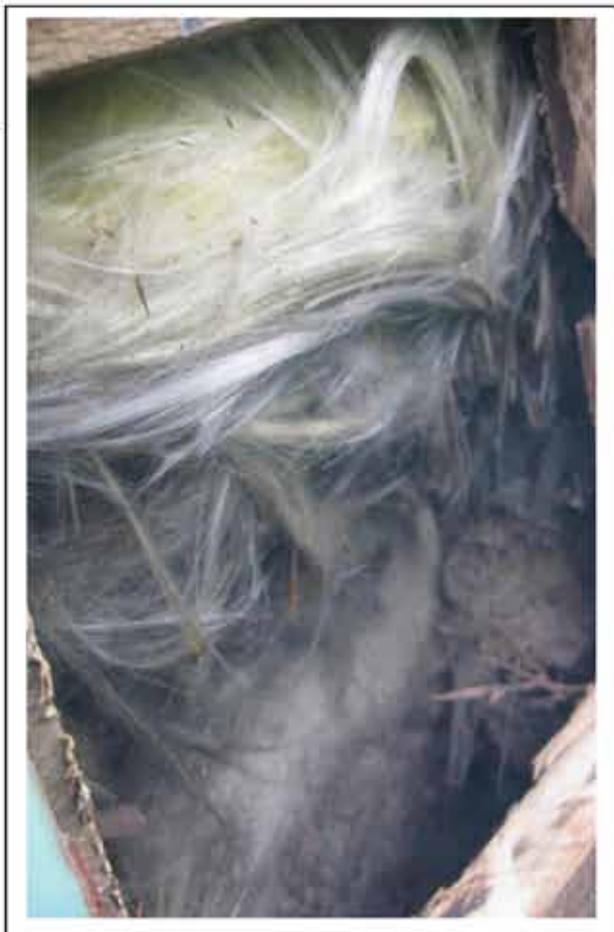
Bild 8 (rechts)

Dämmung nicht vollflächig ausgeführt und zeigt Fehlstellen.

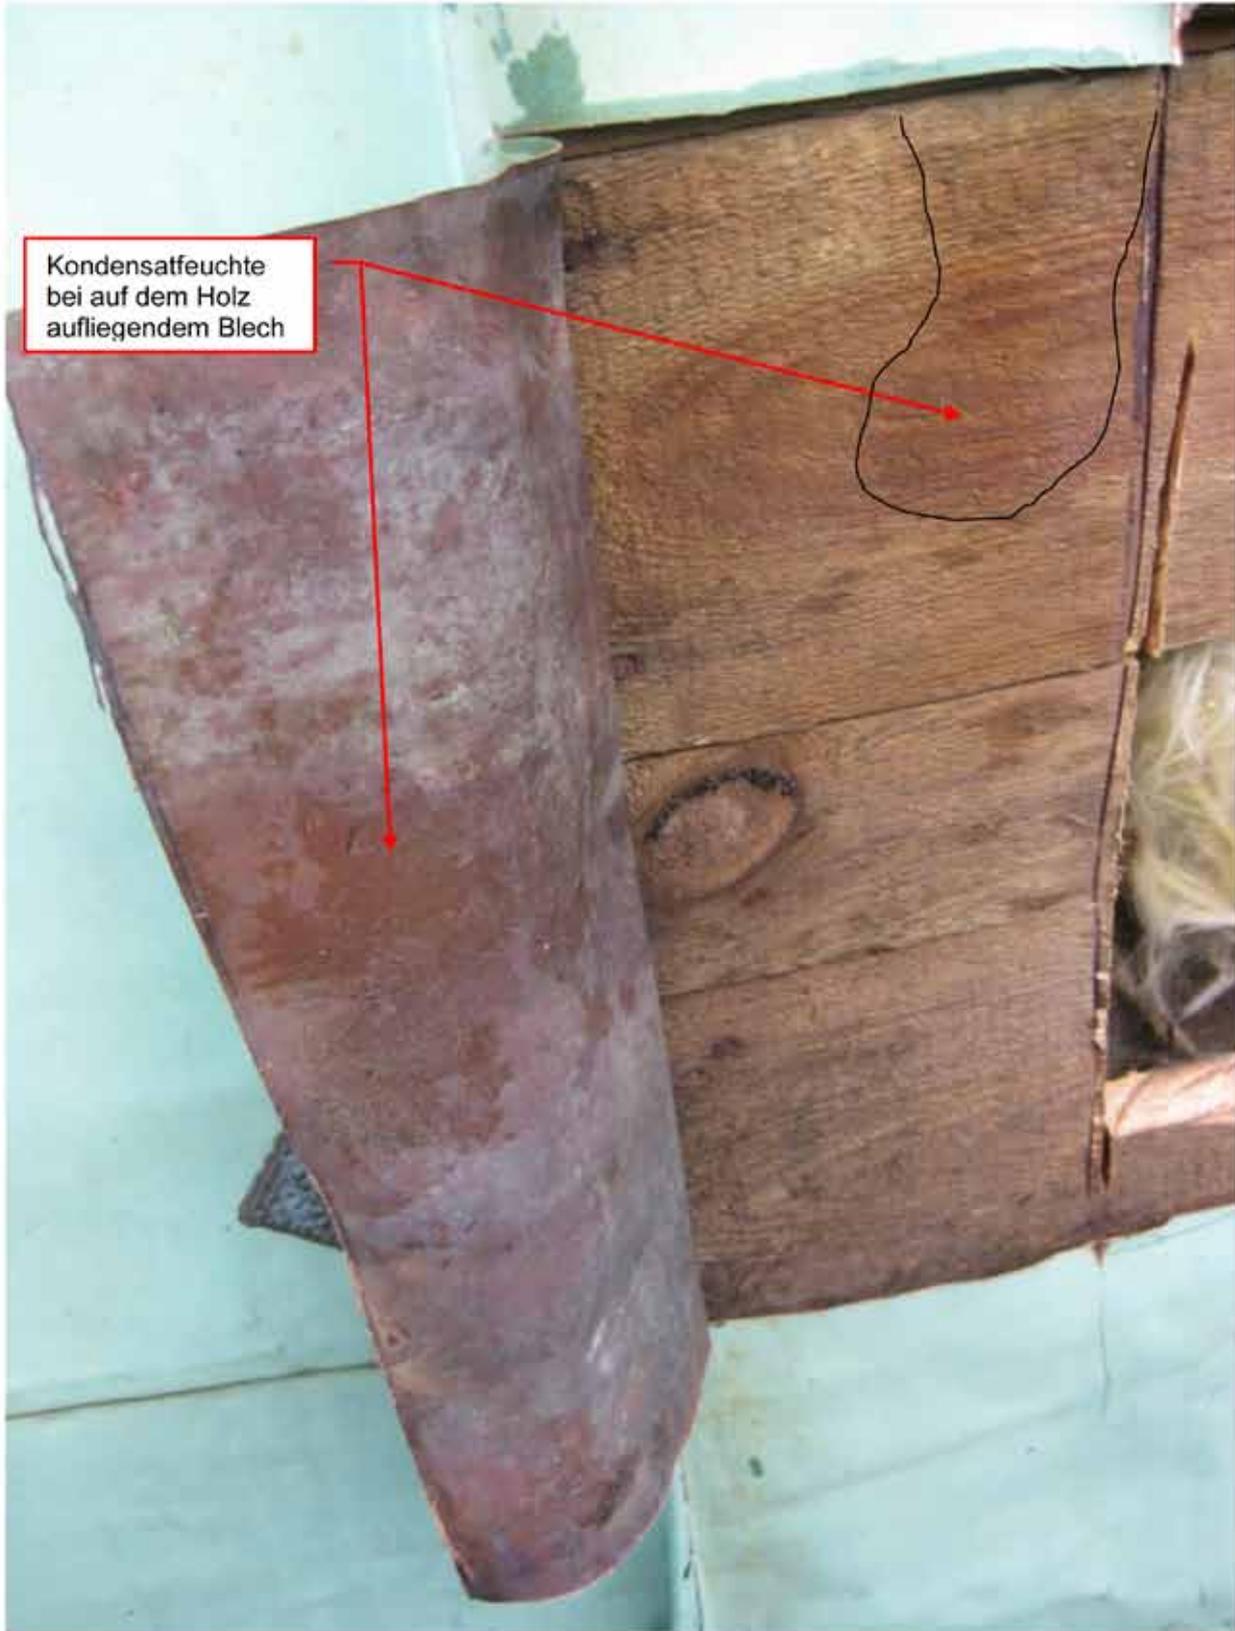
Bild 9

Bei Erweiterung der Öffnung ist wieder Kondensatbildung festzustellen. Trotz Eintrag von Feuchtigkeit ins Holz sind augenscheinlich keine Schädigungen bzw. Fäulnis festzustellen.

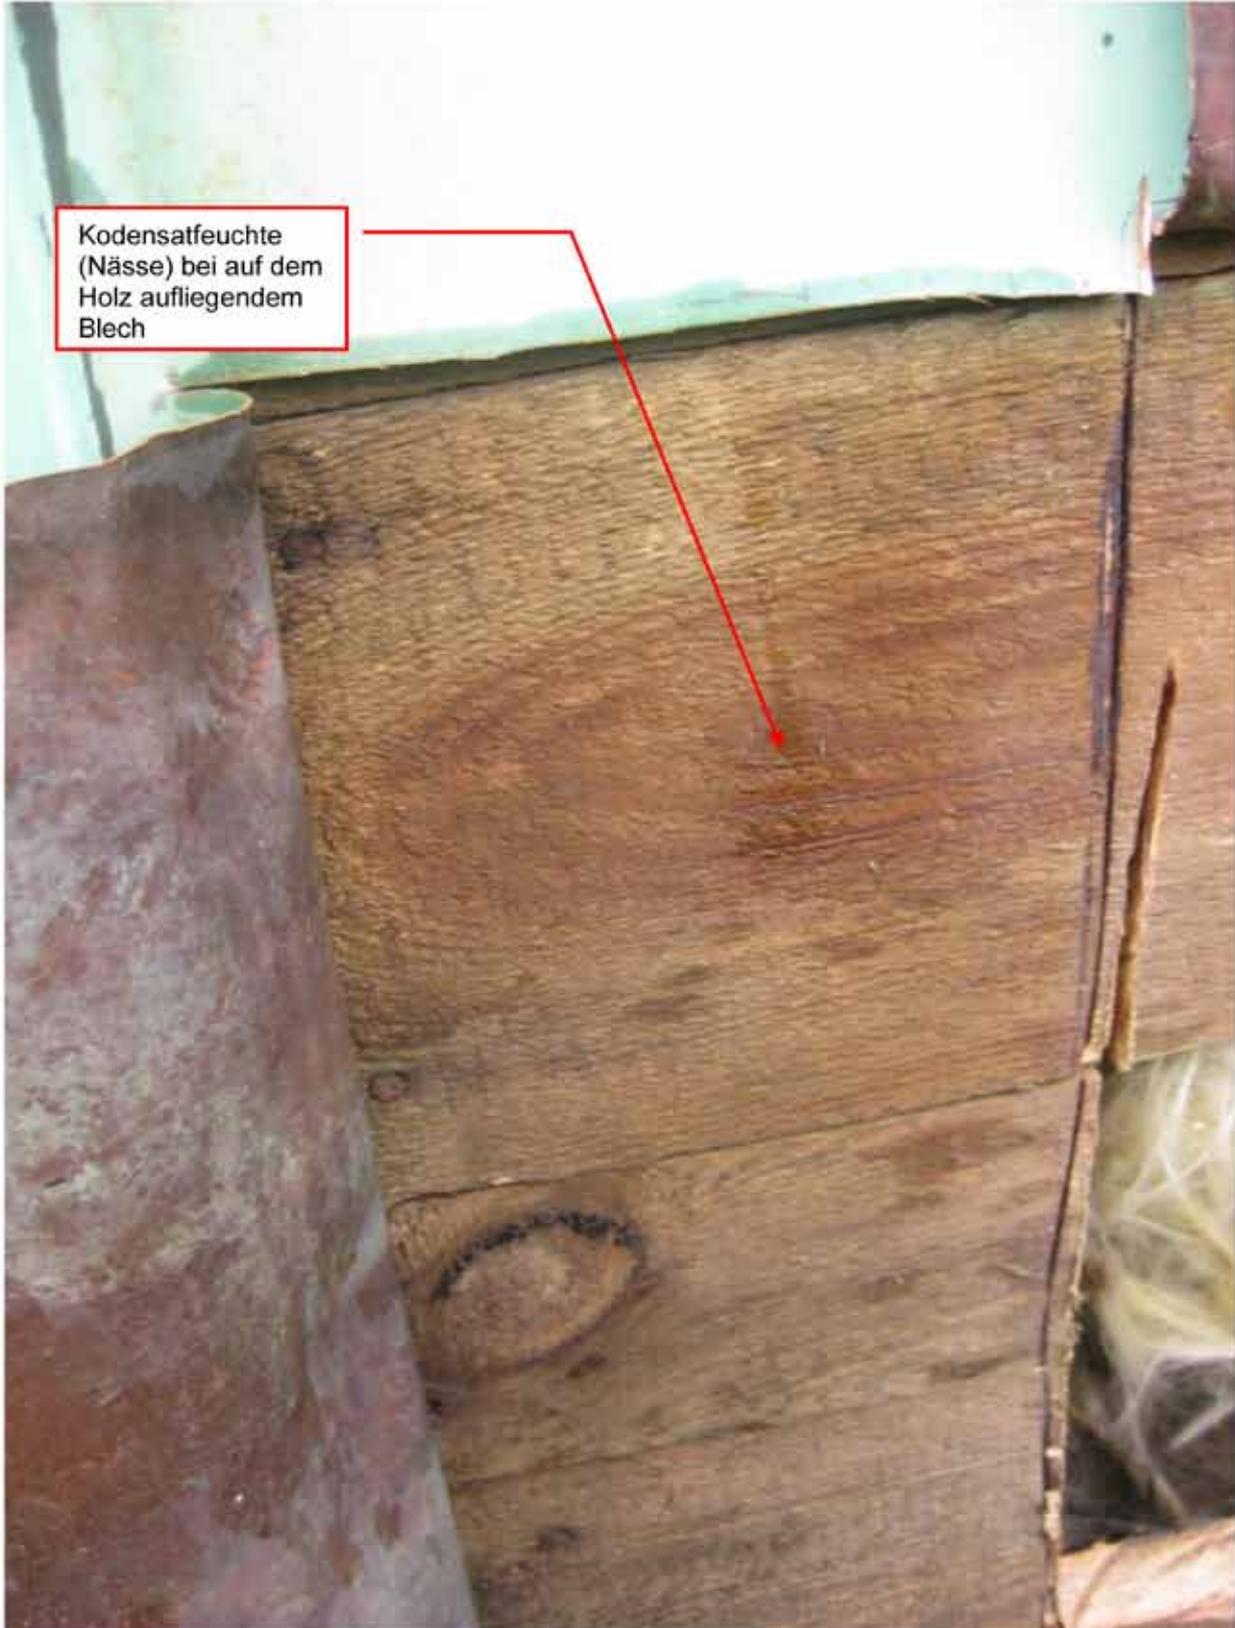
Bild 10
Nahaufnahme Kondensatfeuchte auf Schalung.

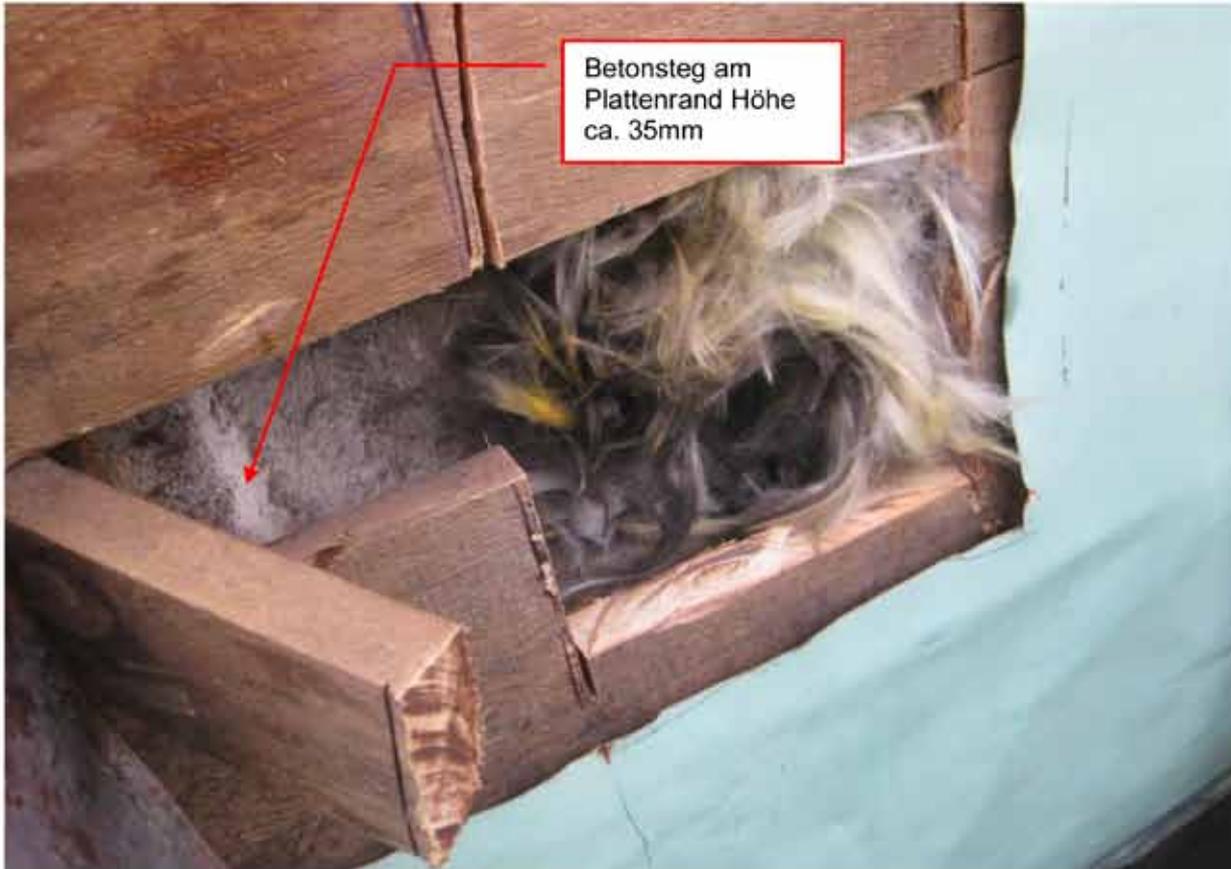
Bild 11
Betonsteg am Plattenrand

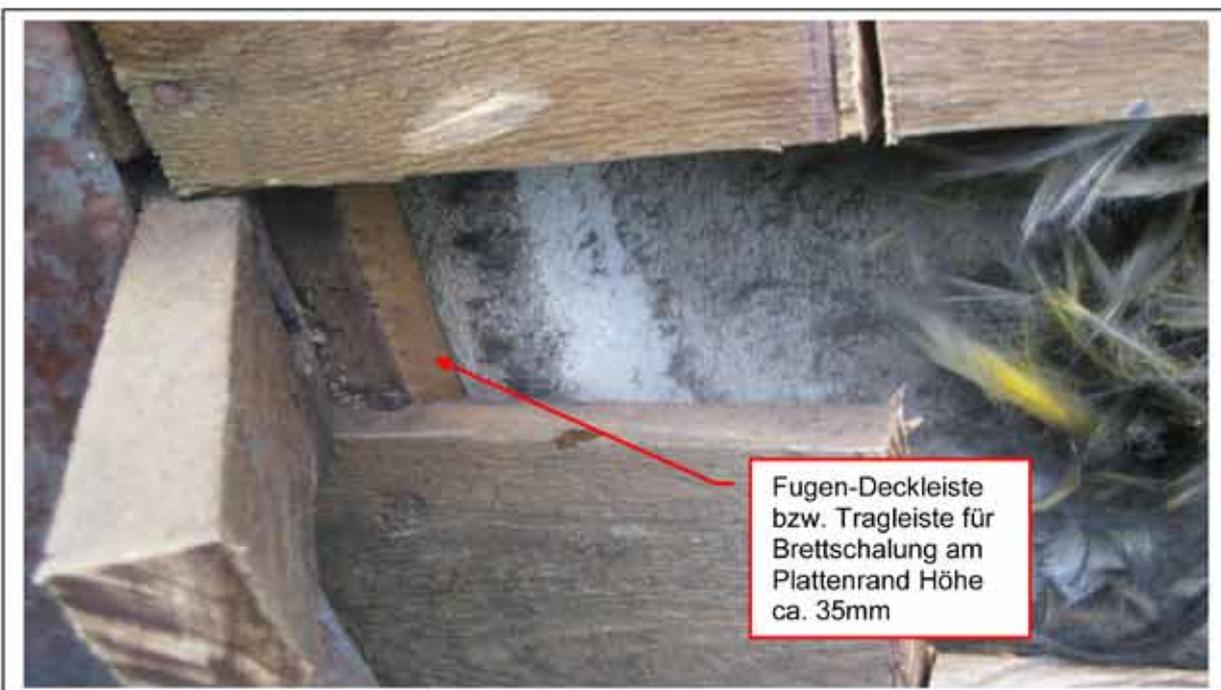
Bild 12
Detailaufnahme Traglatte (B/H: 50/35mm) für Brettschalung, auf Fugenleiste aufgenagelt

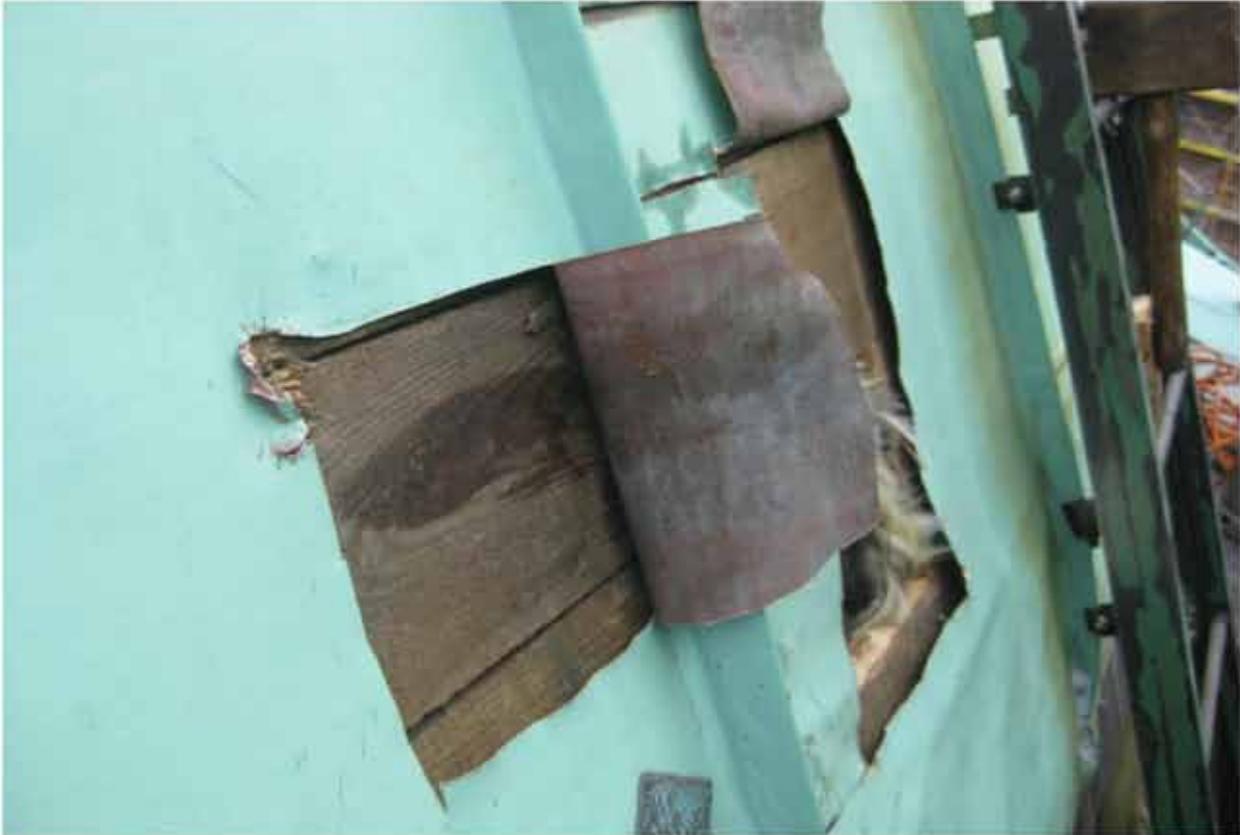
Bild 13

Öffnung des benachbarten Deckungsfeldes. Kondensatfeuchte an Blech und Holz erkennbar.

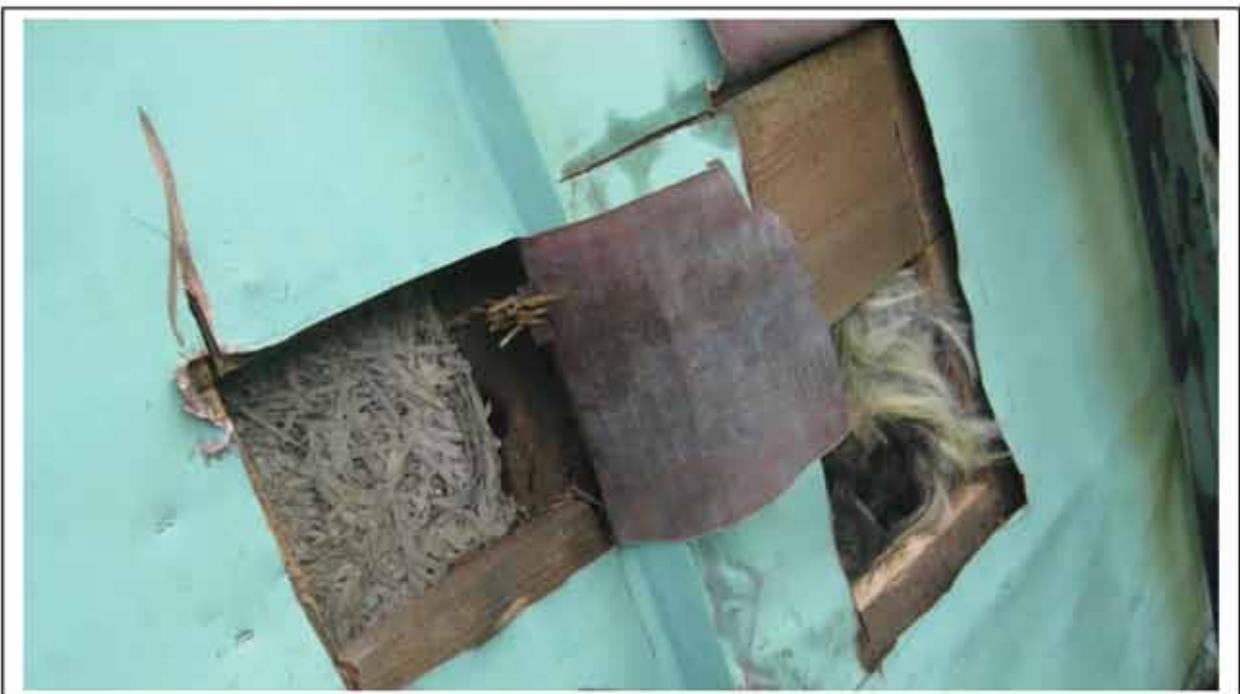
Bild 14

Dämmung mit 25mm"Heraklith"-Platte und Luftraum bis zur Betonoberfläche (trocken)
