Zustandserkundung des Dachaufbaus der Kathedralekuppel am 25.02.2015
Sondierungsöffnung Bereich Kuppelfuß

Zustandsuntersuchung des Erzbistums Berlin vom 25. 02. 2015 **zur Vorbereitung des geplanten Umbaus**

Anlage zum Antrag des Erzbistums Berlin auf denkmalrechtliche Umbaugenehmigung vom 31.08.2017 (entspr. Akteneinsicht bei Behörden)

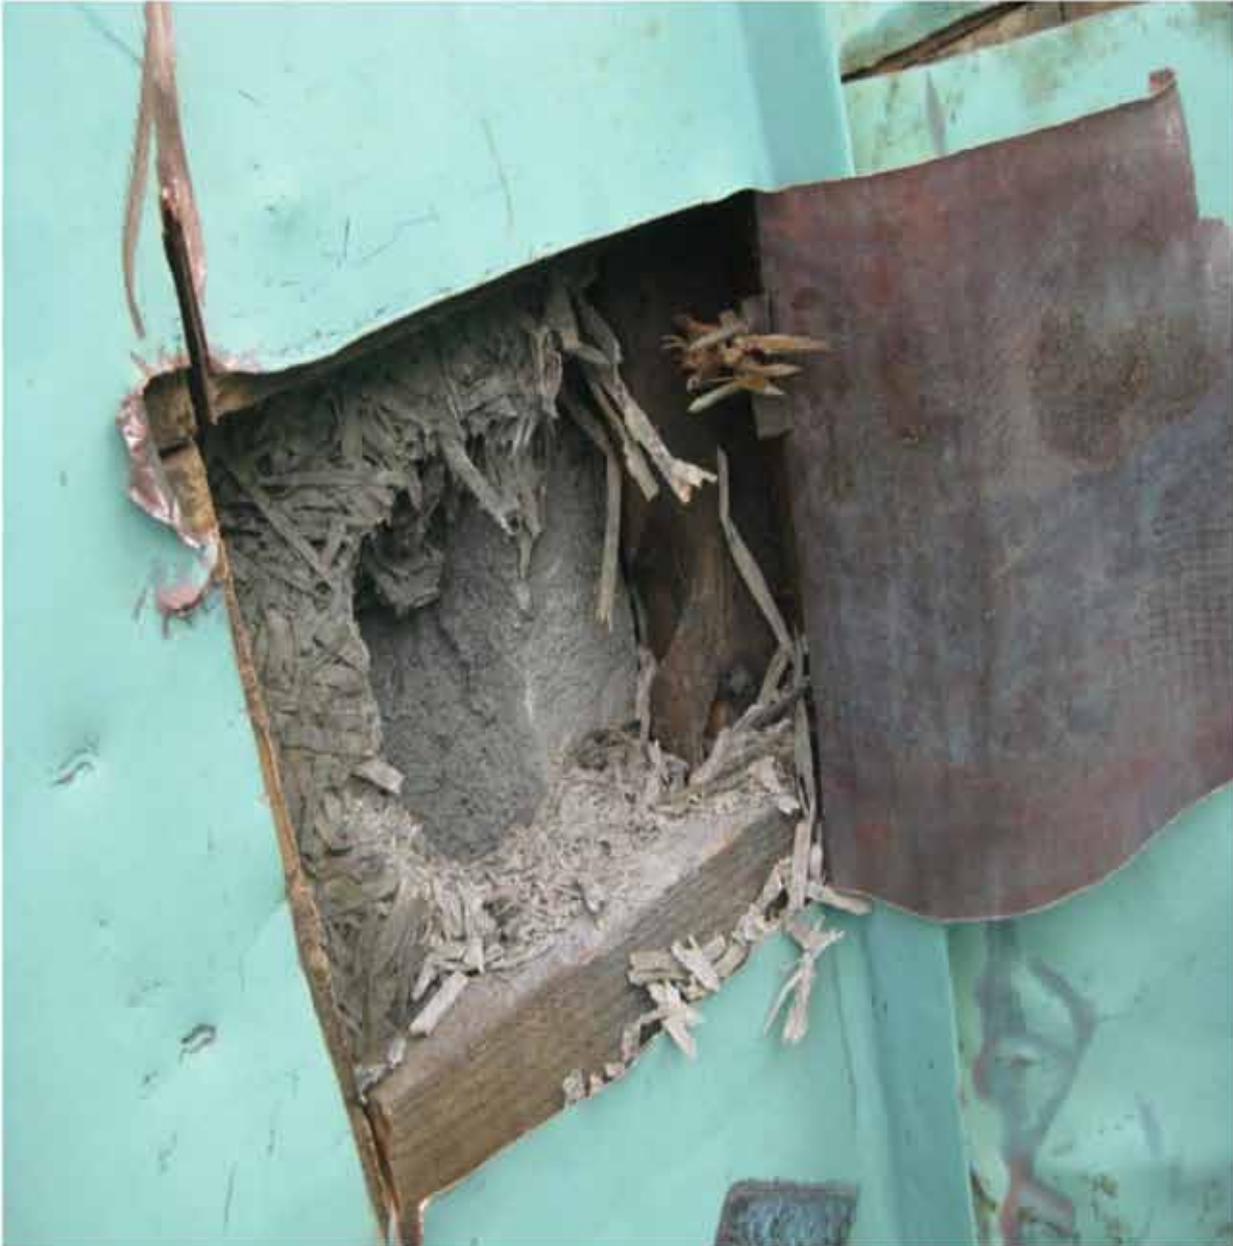
Bild 15

Betonaufkantung der benachbarten Betonrippe mit zwischengesetztem Fugenholz.
Auf dem Fugenholz ist zusätzlich eine Deckleiste zur Aufnahme der Brettschalung montiert.
Sämtliche Oberflächen trocken und frei von Schäden.

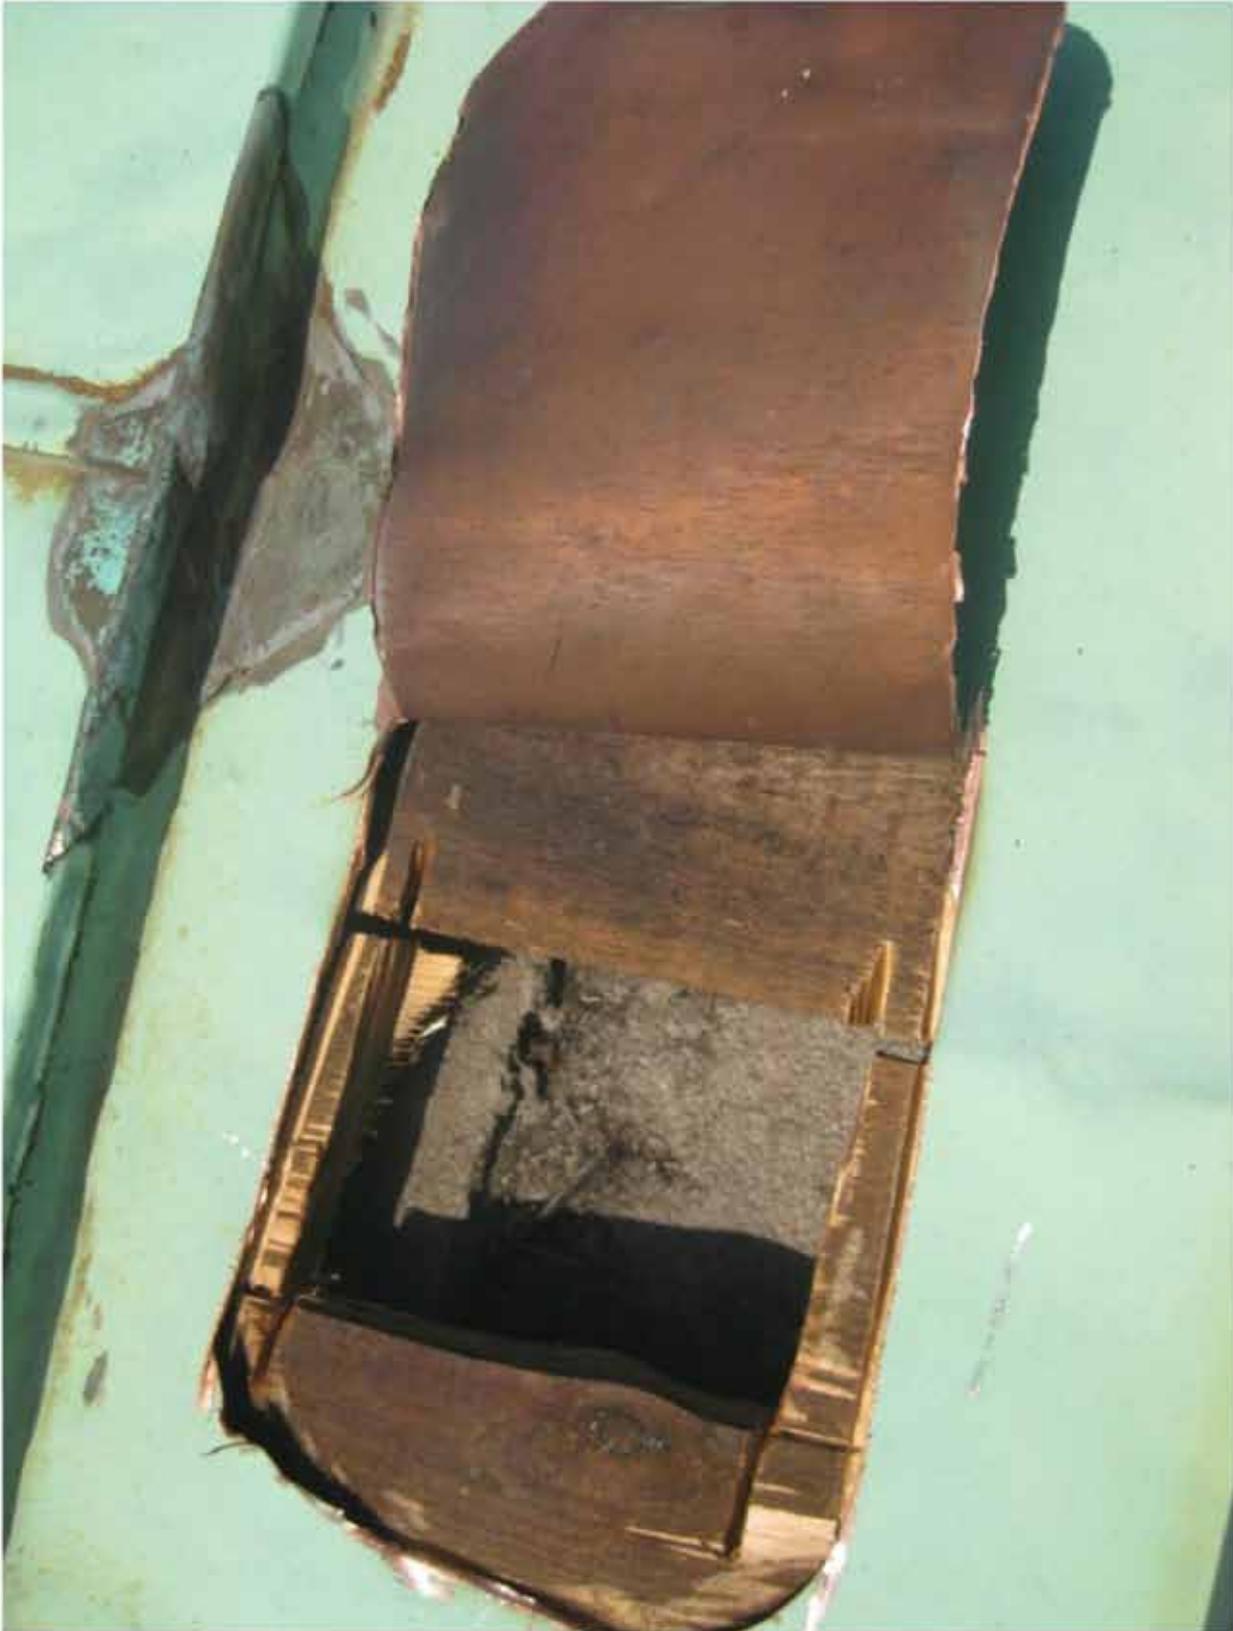
Bild 16

Öffnung in Kuppelmitte.

BrettSchalung zeigt an Oberfläche stärkere Durchfeuchtung als am Kuppelfuß, unterseitig jedoch trocken.

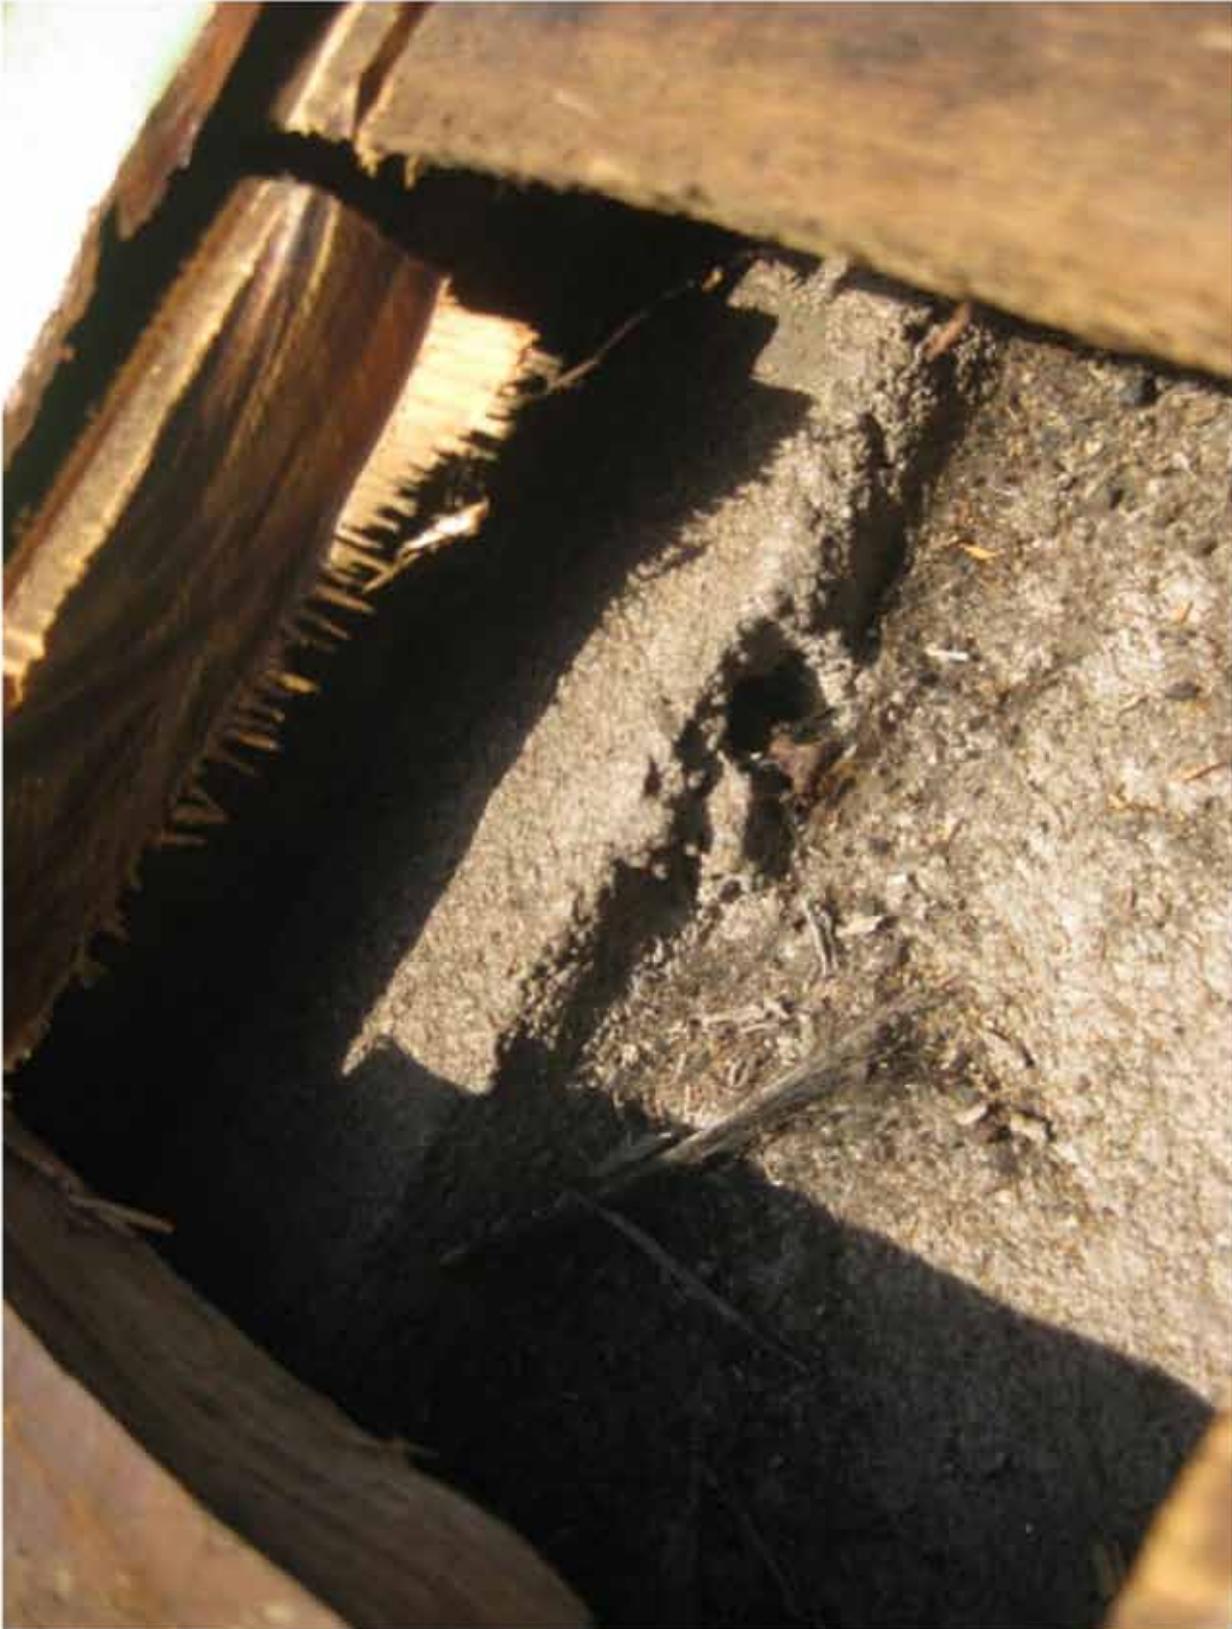
Bild 17

Betonoberfläche trocken. Auf dem Beton sind Restspuren von Glaswolle zu erkennen, ansonsten keine Dämmung vorhanden.

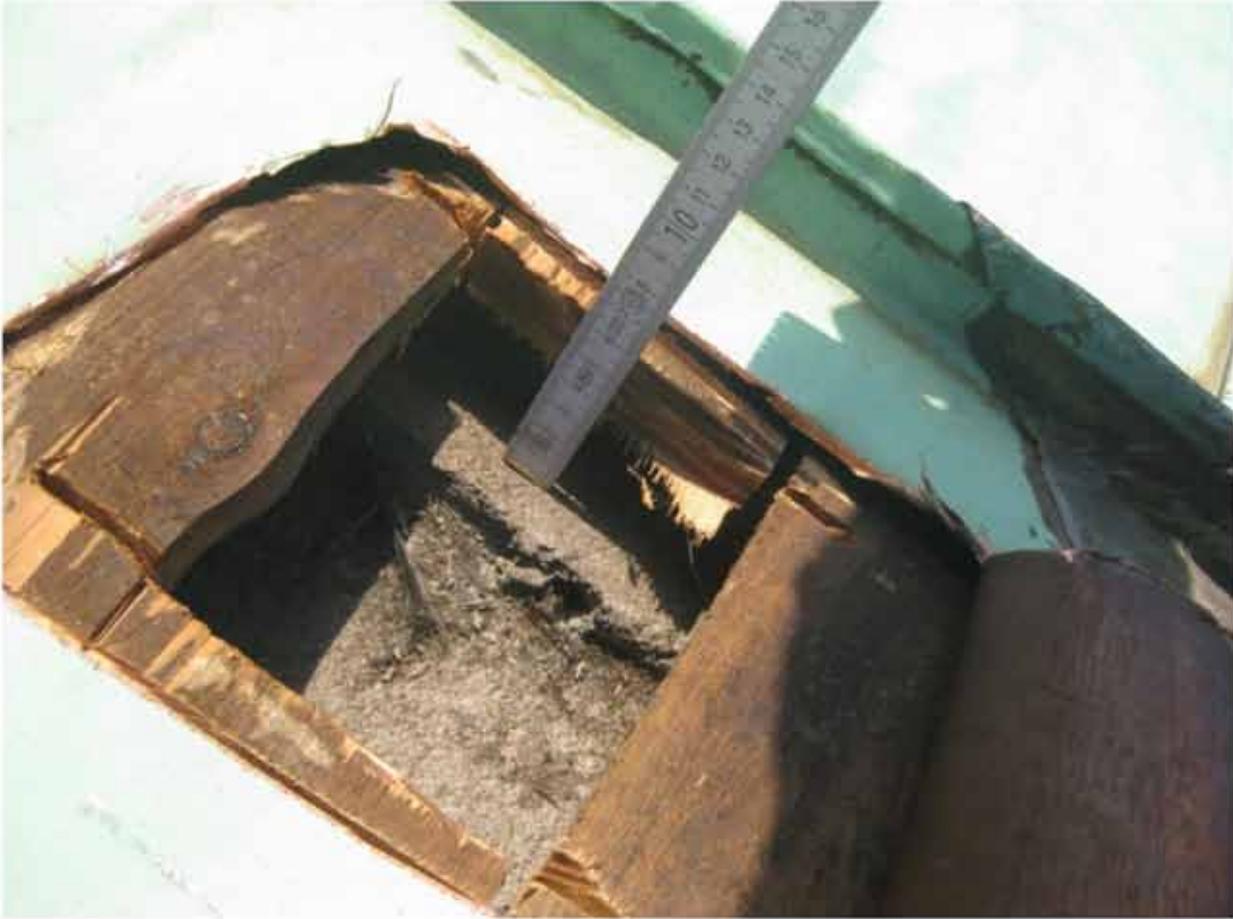
Bild 18

Aufbauhöhen der Konstruktion.
Höhe des Betonsteges hier ca. 20-25mm.

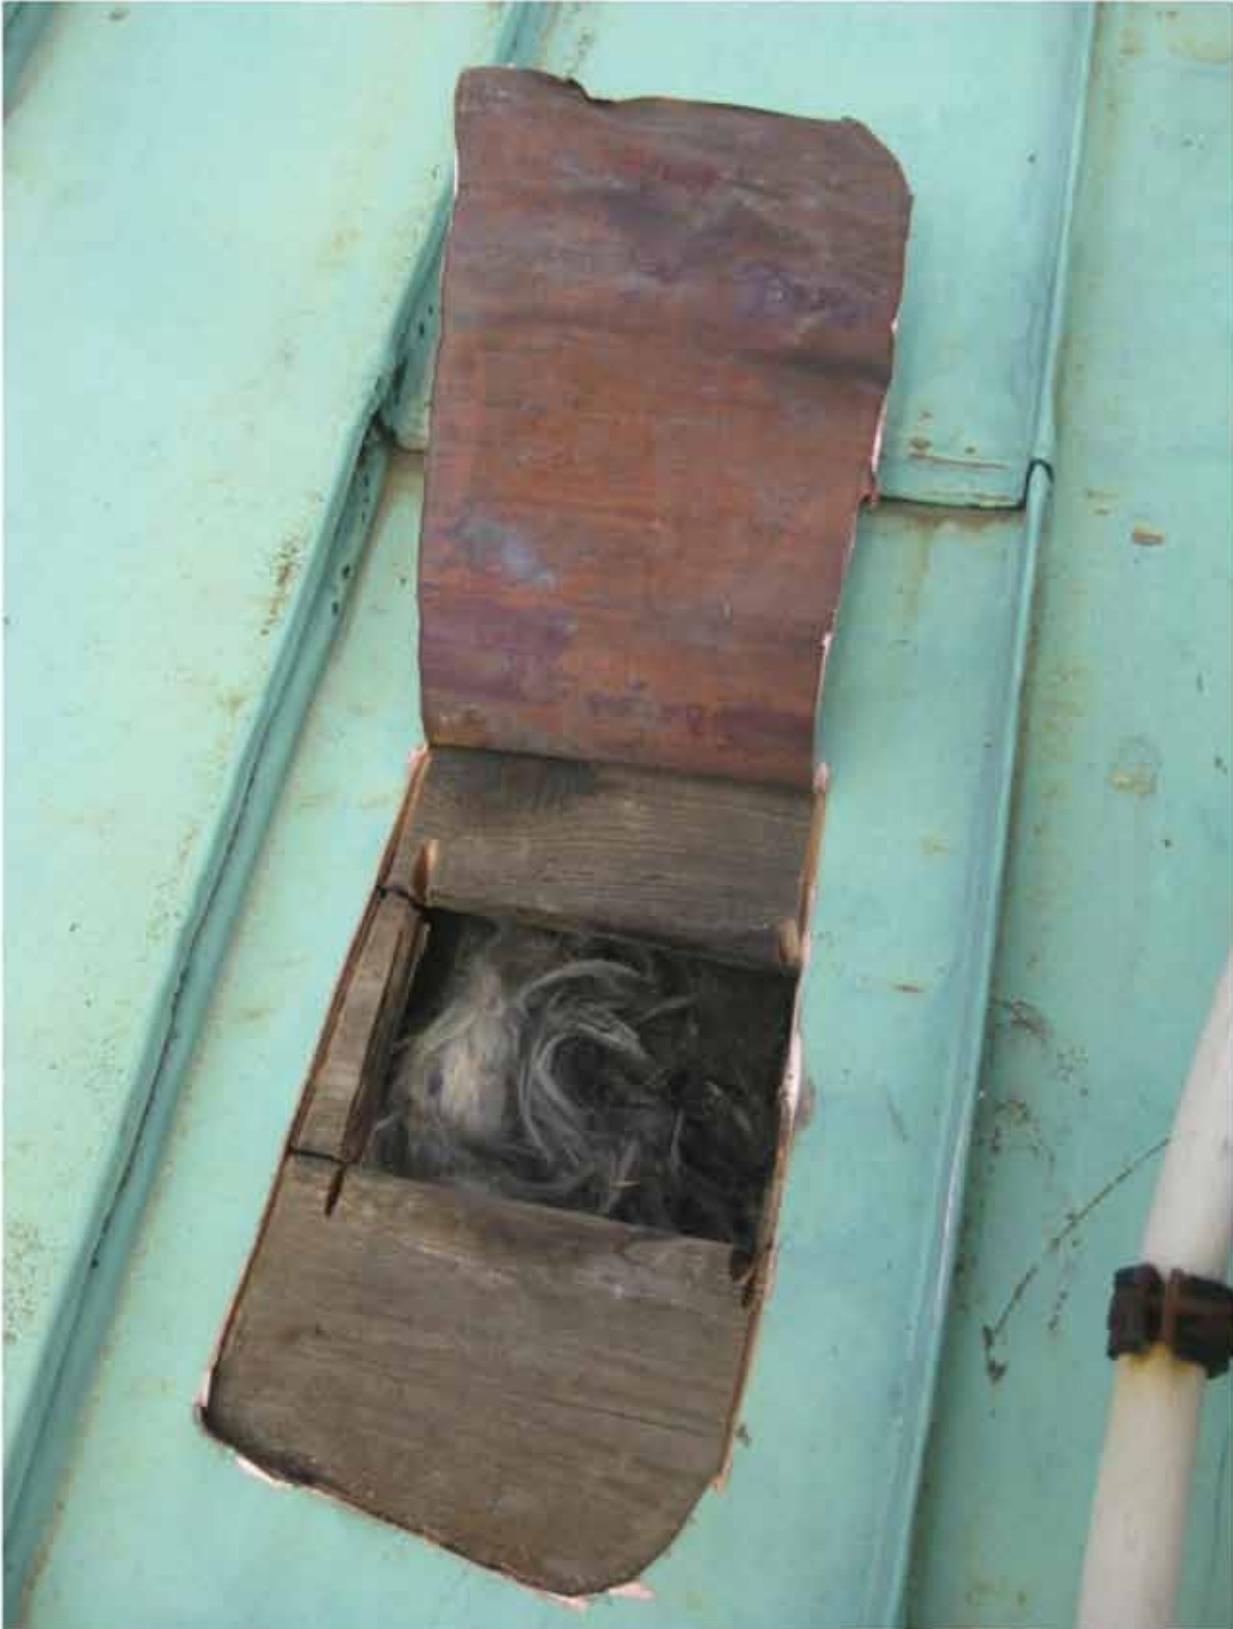
Bild 19

Öffnung der Dachhaut am Kuppelkopf
Brettschalung zeigt hier geringere Feuchtebelastung an der Oberfläche als in Kuppelmitte.

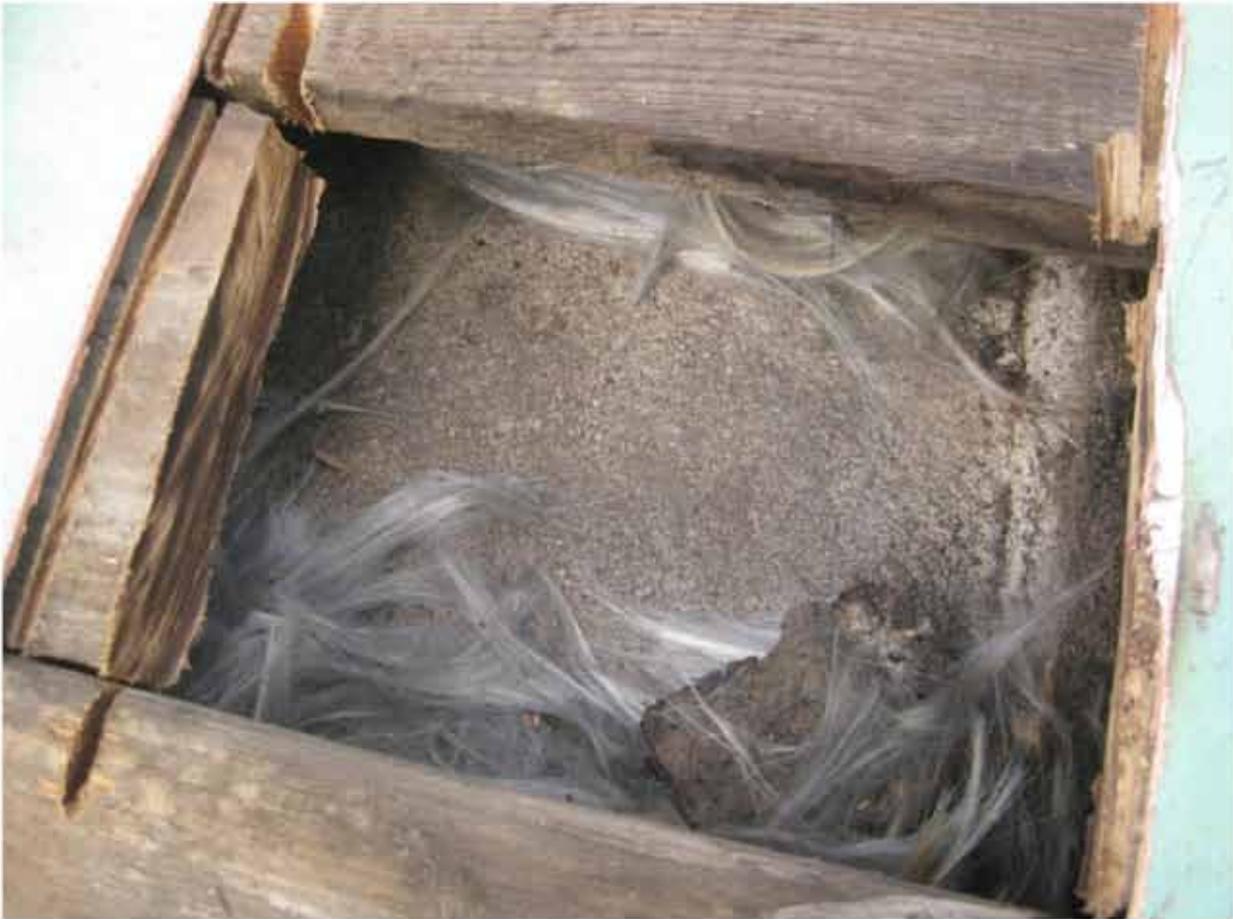
Bild 20

Glaswolle (nicht voll überdeckend) im Zwischenraum. Betonoberfläche trocken und ohne erkennbare Schäden.

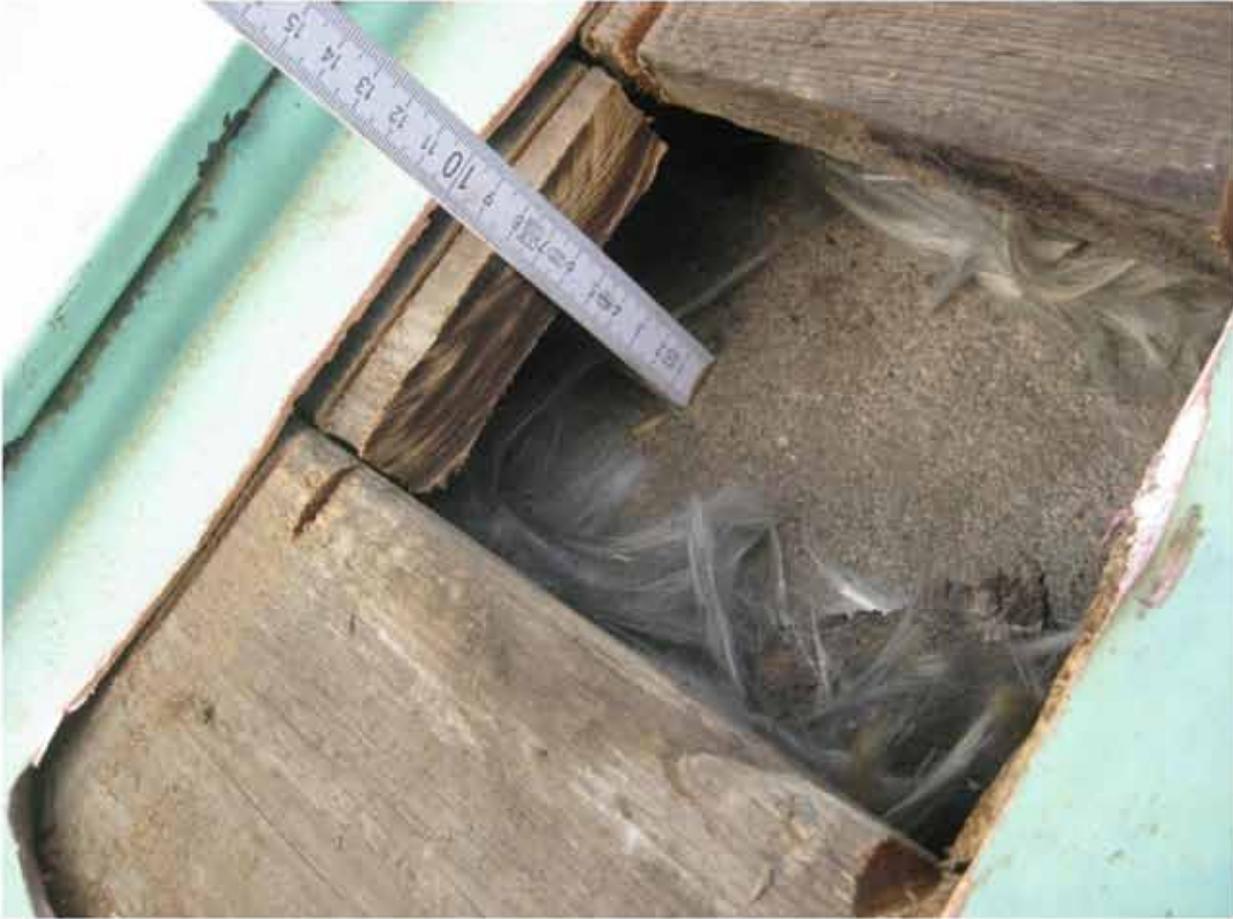
Bild 21
Aufbauhöhen am Kuppelkopf (ohne Randsteg)

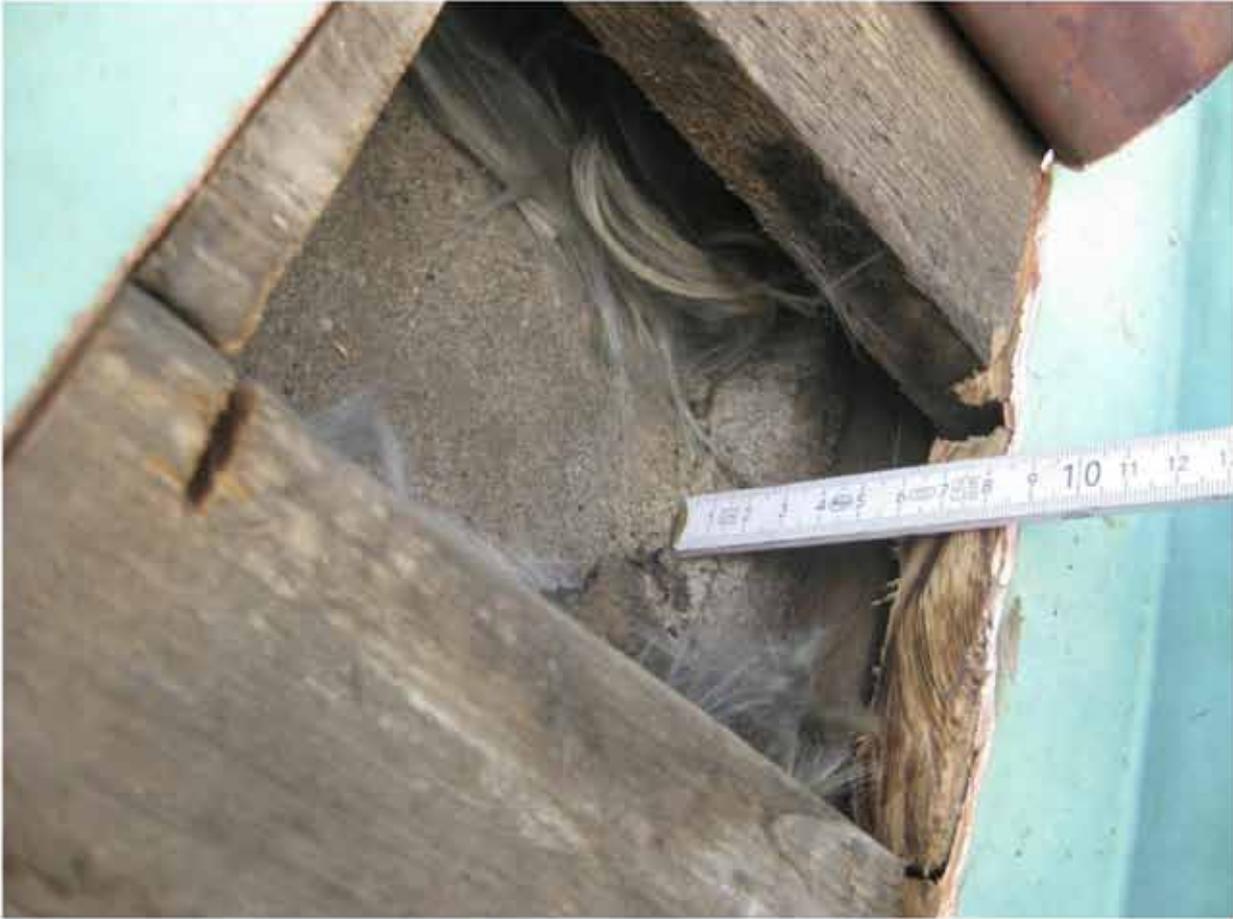
Bild 22

Aufbauhöhe mit Betonrandsteg und aufliegender Tragleiste am Kuppelkopf.
